ĐIỀU TRA, KHẢO SÁT, ĐÁNH GIÁ HIỆN TRẠNG SẠT LỞ KHU VỰC CẮM MỐC, BỜ SUỐI BIÊN GIỚI VIỆT NAM - CAMPUCHIA TRÊN ĐỊA BÀN TỈNH ĐẮK NÔNG

Trung tâm Công nghệ Tài nguyên nước - Viện Quy hoạch Thủy lợi

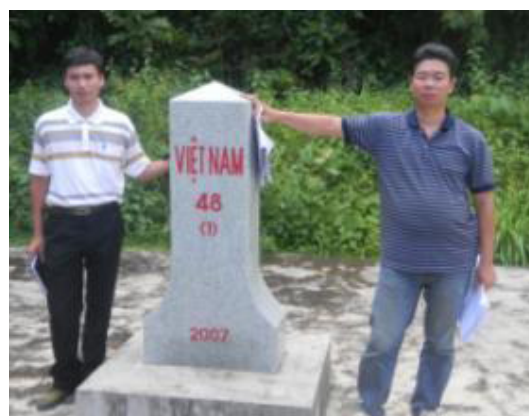
Hình 2. Cột mốc VN 48 (1)

Qua khảo sát cho thấy hiện tượng xói lở hoặc tiềm ẩn nguy cơ trượt sạt, mất ổn định chủ yếu xảy ra trên bờ suối Đăk Đam, bao gồm 07 khu vực mốc và 08 đoạn sông, bắt đầu từ khu vực mốc phụ VN(2)(3) thuộc địa bàn xã Thuận An, huyện Đăk Mil đến khu vực mốc phụ VN47/1(2) thuộc địa bàn xã Đăk Wil, huyện Cư Jút, cụ thể như bảng sau:

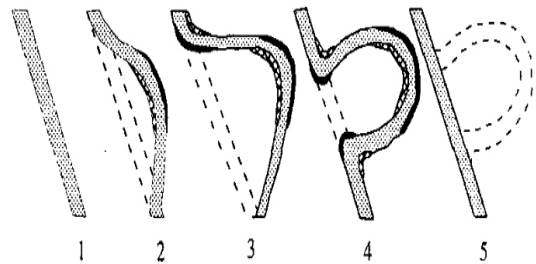
Quá trình phát triển lòng dẫn diễn biến theo chu kỳ khép kín, thông qua xói lở - bồi tụ hay ổn định tạm thời, bao gồm: Chảy thẳng ổn định; Uốn cong hạn chế về một phía; Uốn cong gần hoàn thiện; Uốn cong hoàn thiện; Chảy cắt thẳng.

Hình 3. Quá trình phát triển lòng dẫn

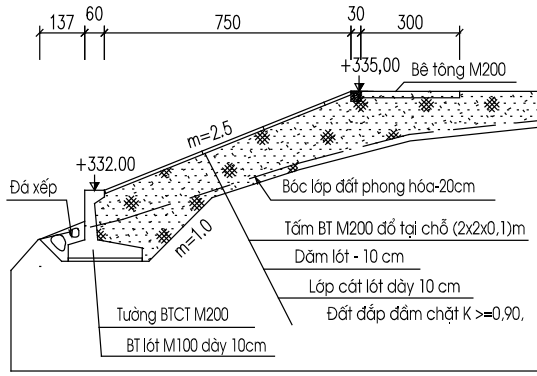
Hình thức kết cấu kè là tường đứng kết hợp mái nghiêng, cụ thể gồm 3 phần:

- Tường kè thẳng đứng, chiều cao từ 0,85 - 3,15 m. Phần tường này tiếp xúc và chịu áp lực nước thường xuyên. Kết cấu tường bằng BTCT M200 và được xây dựng kiên cố.

- Kè mái nghiêng với $m = 2,5 - 3$: kết cấu bê tông M200 đổ tại chỗ có đục lỗ, sau đó là lớp dăm lọc 10 cm, lớp cát lọc 10 cm, lớp đất đắp với $k \geq 0,90$. Chiều cao mái nghiêng 2 - 5,0m. Phần mái nghiêng này không tiếp xúc thường xuyên với nước sông, chỉ chịu ảnh hưởng của nước lũ rất ít xảy ra.

- Đỉnh kè: Bề rộng đỉnh kè: 1 - 3 m, bê tông M200 dày 0,2m kết hợp với hệ thống khung, dầm khóa đỉnh kè, kết cấu BTCT M200.

Hình 4. Mặt cắt ngang kè tuyến 2

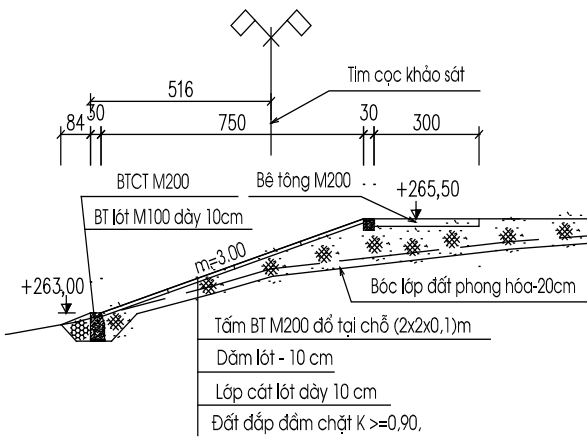
Hình 5. Mặt cắt ngang kè mốc VN(47/2)
