BẢN TIN TÌNH HÌNH NGẬP LŨ – BẢN TIN SỐ 2

Tình hình thiệt hại do ảnh hưởng của mưa, lũ trên địa bàn tỉnh Bình Thuận đến ngày 24/8/2018

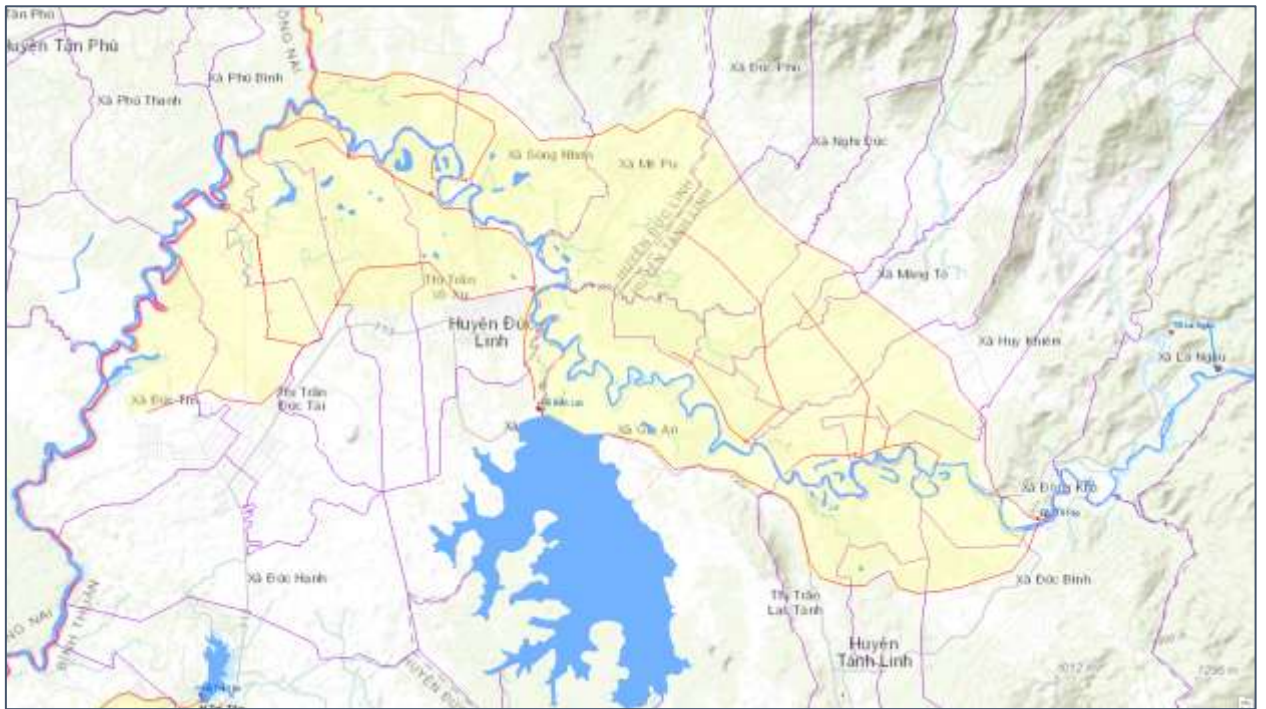
Bản đồ vùng cảnh báo ngập hạ lưu sông La Ngà tỉnh Bình Thuận: các xã Vũ Hòa, Mê Pu, Sùng Nhơn, Đa Kai, Võ Xu, Nam Chính, Đức Chính, Đức Tài và Đức Tín

- Cảnh báo khả năng xảy ra lũ trên sông, ngập úng tại các khu vực trũng thấp ven sông La Ngà thuộc khu vực các xã Vũ Hòa, Mê Pu, Sùng Nhơn, Đa Kai và số diện tích ngoài đê bao các xã, thị trấn: Võ Xu, Nam Chính, Đức Chính, Đức Tài và Đức Tín.
